Análisis de la estructura del cuerno del toro de lidia mediante análisis de imagen. Efecto del enfundado

Analysis of the structure of the lidia bull horn through image analysis. Horn sheath effect

Lomillos-Pérez Juan Manuel^{1*}

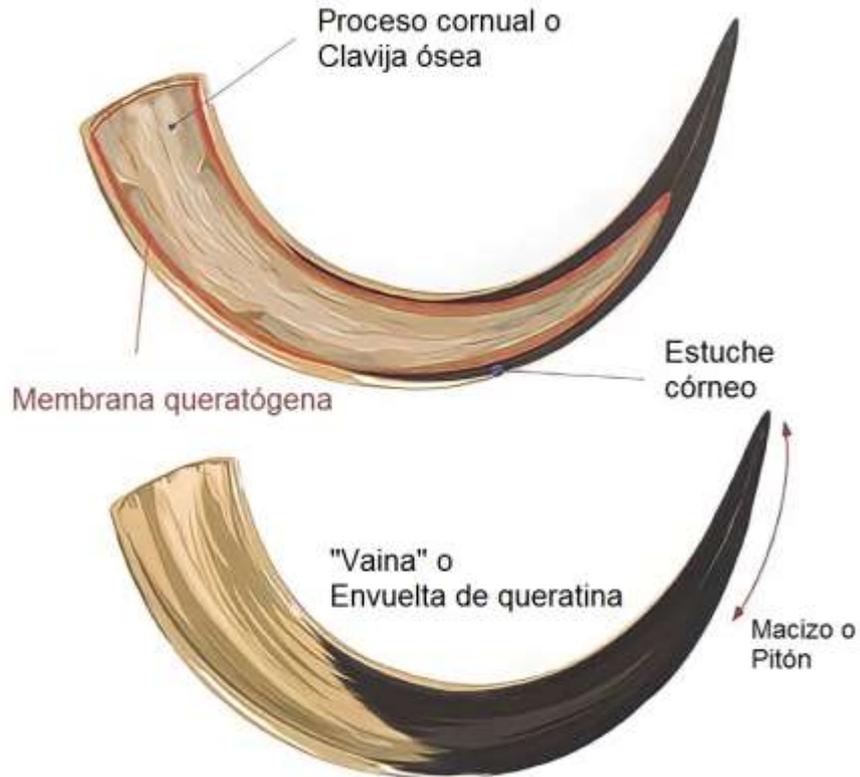
Figura 1. Anatomía del cuerno del toro (Calvo, 2005)

El cuerno es una producción epidérmica que se sitúa a ambos lados del testuz, sustentado en el saliente óseo del hueso frontal, adoptando forma cónica y alargada; se divide en 3 partes (figura 1): parte proximal o “cepa” (también llamada mazorca), parte media o “pala” y parte distal o “pitón” (Fernández, 2009). Como tal producto óseo, aparecen en su composición minerales como el calcio, hierro, magnesio, sodio, potasio y fósforo; dependiendo su dureza en gran medida, (Cabanas *et al.*, 1994).

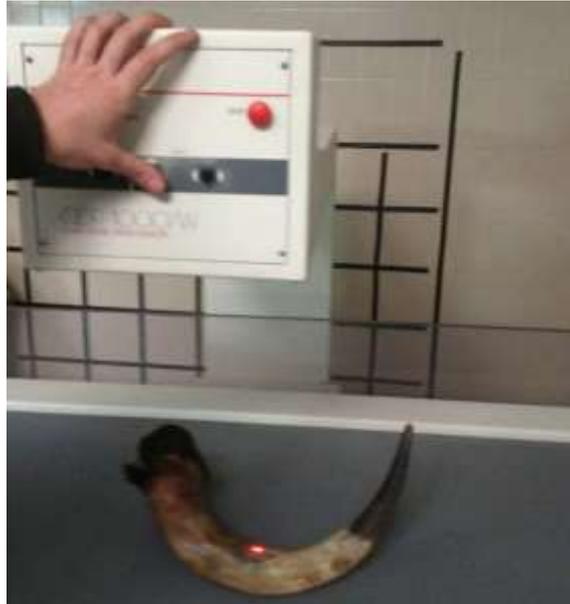
Figura 3. Localización del punto medio del cuerno mediante laser

Dado que uno de los aspectos determinantes de la resistencia mecánica del cuerno es el grado de calcificación de las estructuras óseas que sirven de soporte al mismo, consideramos necesario realizar una evaluación de la densidad ósea de los procesos cornuales del hueso frontal, de manera que sea posible comprobar la existencia o no de influencia del enfundado a este nivel. Se utilizó un equipo de densitometría Hologic QDR-1000/W; efectuándose mediciones tanto de la mitad proximal del cuerno (base) como de la mitad distal (punta). Para determinar las dos regiones de estudio se utilizó como referencia el punto medio del cuerno localizado mediante laser (Figura 3).

A partir de ese momento se realizan una serie de haces radiológicos que permiten obtener valores de Contenido Mineral Óseo (BMC gr), y área ósea estudiada (cm²), a partir de estos cuales el programa informático del densitómetro calcula la Densidad Mineral Ósea (BMD gr/cm²).

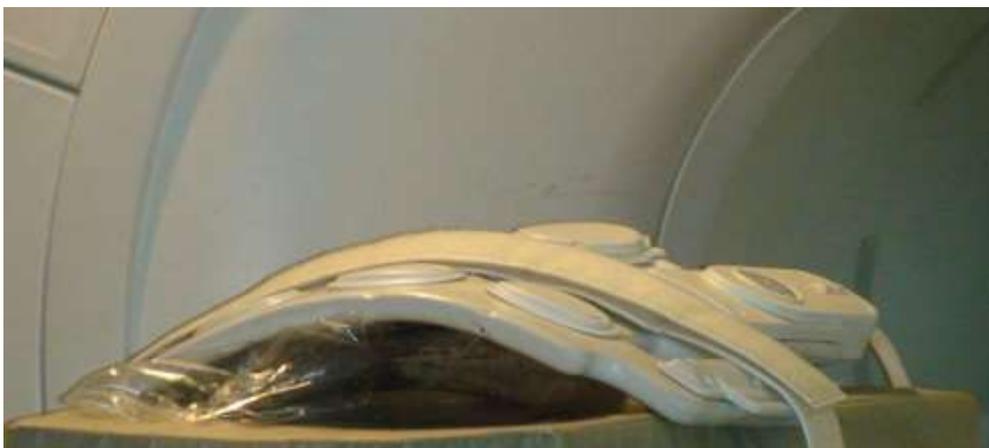
Figura 4. Cuerno cubierto con antena Cardio-array

Para este estudio se empleó un equipo de resonancia magnética cerrado de 3 Teslas, con imán superconductor, marca General Electric Medical System; después de dos pruebas preliminares con una antena para muñeca y otra de cabeza se optó por realizar los estudios con una antena Cardio-array (figura 4), de la misma marca comercial. Las imágenes fueron procesadas mediante el programa de OsiriX, que permite realizar mediciones precisas sobre las mismas.

Los cuernos se colocaron sobre dos almohadillas para centrarlos en el imán, en una posición que correspondería a decúbito supino del animal; pero algo más rotados para aprovechar la zona de mayor intensidad magnética.

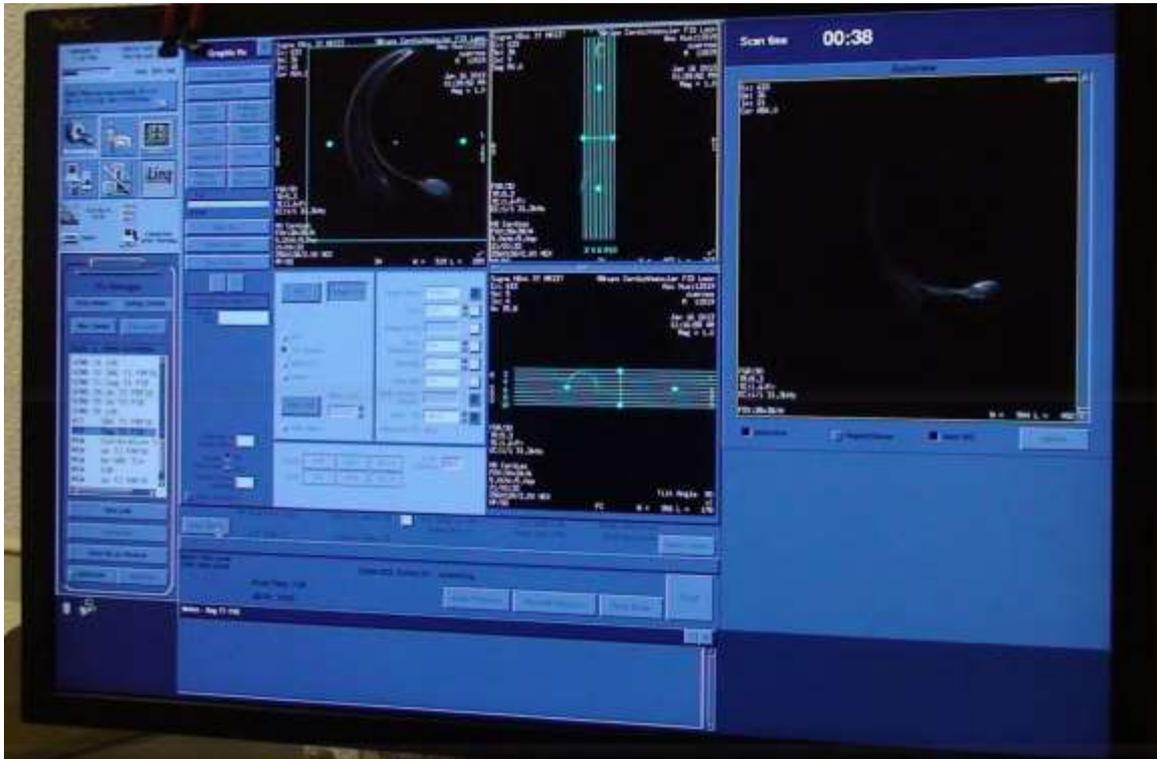
Figura 5. Imagen de los cortes coronales oblicuos de 5 mm de espesor

La técnica de estudio consistió en un localizador en 3 planos, con un segundo localizador también en tres planos complementario; sobre éstos se realizaron cortes coronales oblicuos, buscando el plano que abarcase una mayor longitud del cuerno y cubriendo con el resto de los cortes toda la anatomía (figura 5). Estos cortes eran de 5 mm de espesor separados entre ellos 0.5 mm, lo que se traduce en una distancia de 5.5 mm entre cortes. Estas imágenes fueron adquiridas en T2 FRFSE y en T1SE.

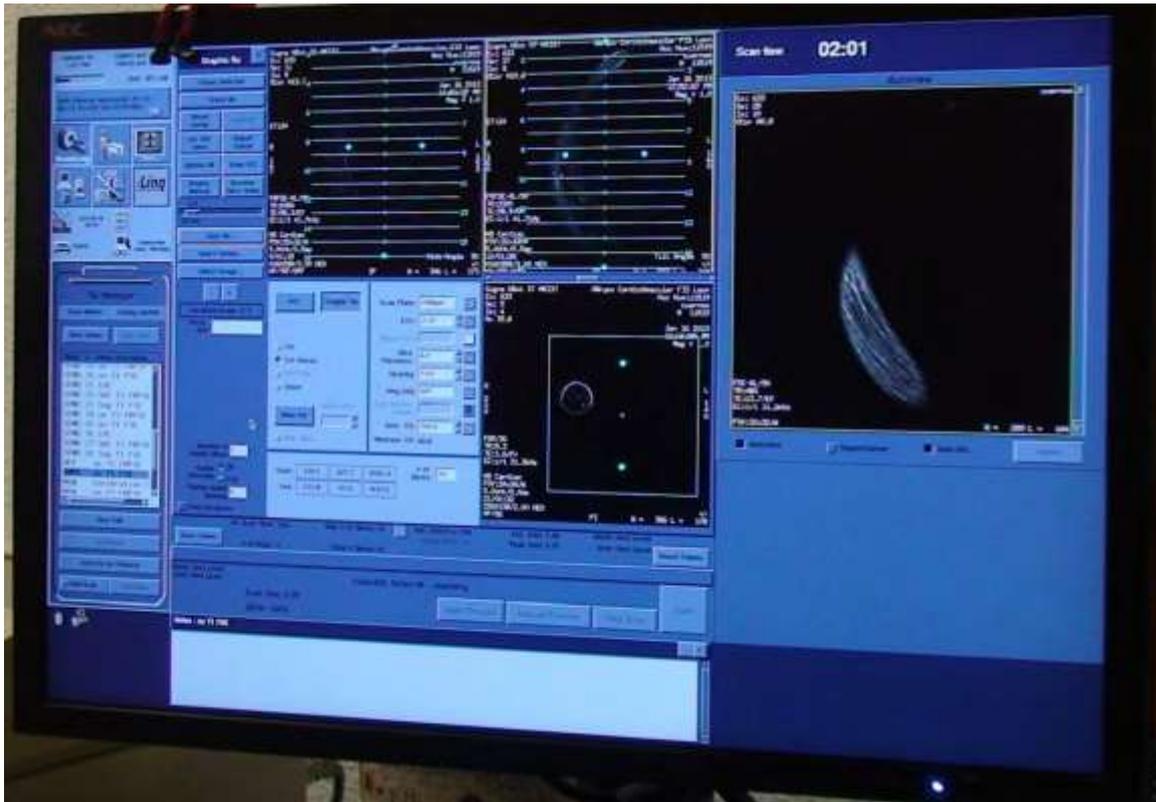
Figura 6. Imagen de los cortes axiales perpendiculares a los coronales de 6 mm de espesor

Sobre las anteriores imágenes se programaron los cortes axiales, perpendiculares a los anteriores con 6 mm de espesor y 14 mm entre cortes (figura 6); lo que nos da una distancia entre cortes de 20 mm, que nos facilitara la comparación de resultados con el resto de las técnicas. Estas imágenes también fueron obtenidas en T2FRFSE y T1SE.

La orientación de estas series axiales hace que, al ser los cortes paralelos entre sí, los dos primeros y los dos últimos sean muy oblicuos, dándonos una imagen elíptica de la sección del hueso, siendo el resto de los cortes razonablemente perpendiculares al eje del cuerno.

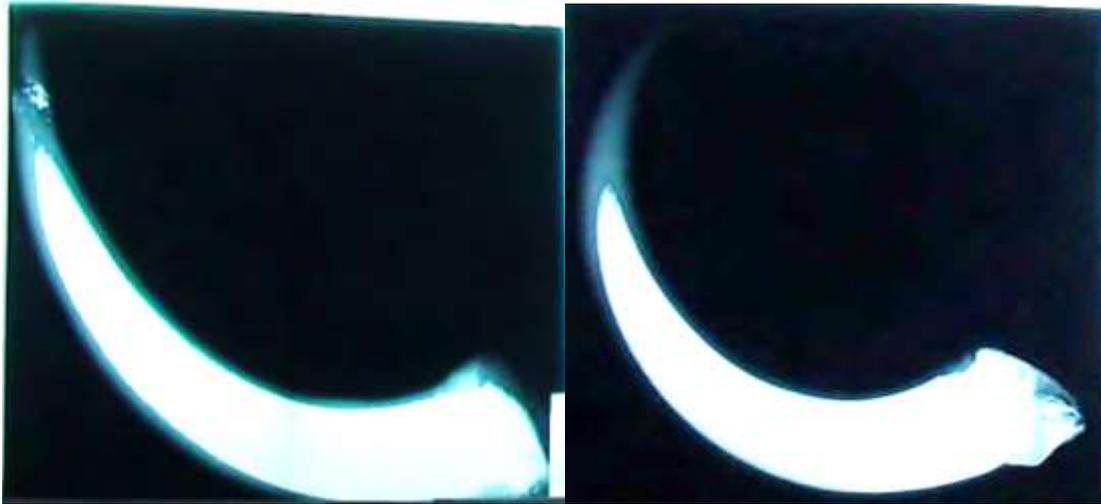
Figura 7. Imágenes radiográficas de un cuerno fracturado y uno sano

Mediante radiografía es posible distinguir perfectamente las diferentes partes del cuerno y por ende su estructura interna. No se encontraron alteraciones graves de la estructura interna de los cuernos, ni compatibles con procesos patológicos crónicos en la zona ósea de ninguno de los cuernos estudiados. Si bien se apreciaron algunas alteraciones en la zona del macizo como roturas o astillados, como puede verse en la parte superior izquierda de la figura 7, pero tanto en animales del grupo enfundado como no enfundado.

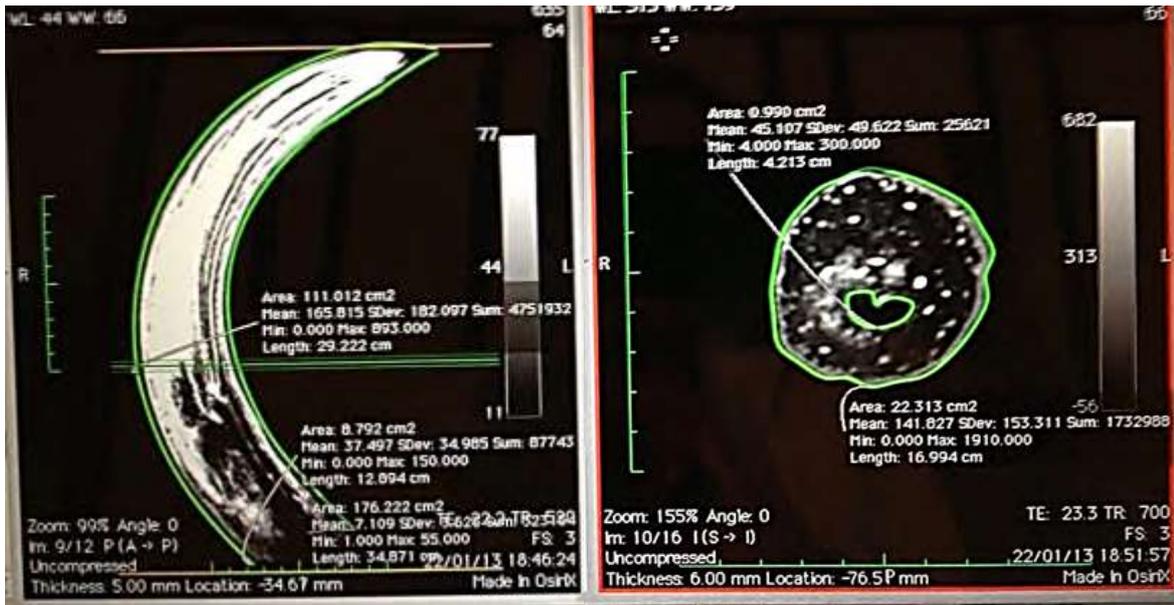
Figura 9. Resonancia magnética de cuerno; corte coronal y axial con una zona trabecular de 12.9 cm de longitud externa

Por último, a través de las resonancias magnética realizadas hemos observado con claridad los patrones de los canales vasculares y la dermis que aparecen como zonas radiolúcidas; así como la extensión de las distintas cavidades y zona trabecular del cuerno (figura 9).

En las imágenes de resonancia magnética hemos encontrado diferencias de estructura muy evidentes entre individuos, tanto en la extensión de la cavidad o zona trabecular, como en los patrones de los canales; pero no se han descubierto evidencias de alteraciones patológicas.
