Abanico Agroforestal. Janeiro-Dezembro 2021; 3:1-13. <http://dx.doi.org/10.37114/abaagrof/2021.2>
Artigo Original. Recebido: 18/12/2020. Aceito: 20/02/2021. Publicado: 19/03/2021. Chave: e2020-16.

Análise da estrutura do chifre do touro bravo por análise de imagem. Efeito da bainha

Analysis of fighting bull's horn structure through image analysis. Horn sheath effect

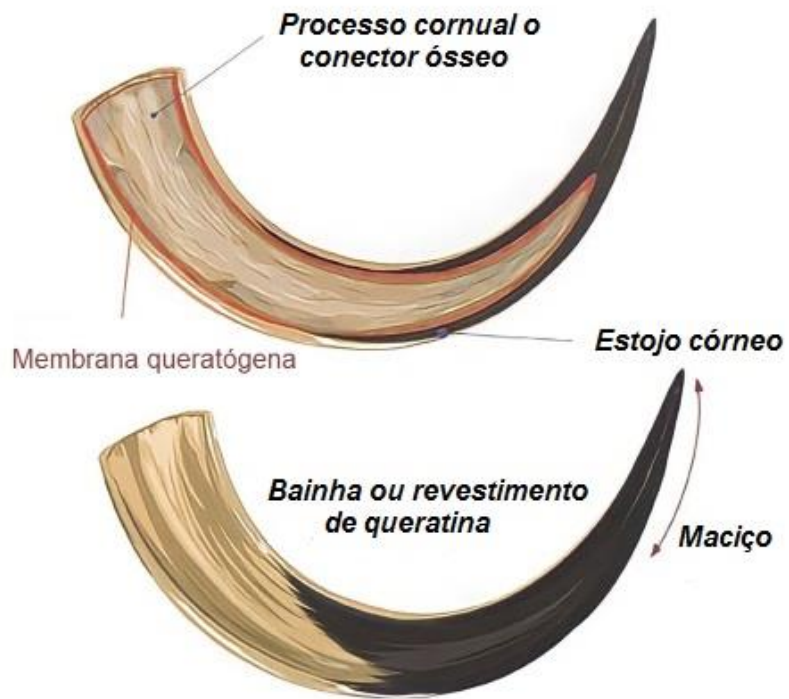
Figura 1. Anatomia do chifre de touro (Calvo, 2005)

O chifre é uma produção epidérmica localizada em ambos os lados da cabeça, apoiada pela projeção óssea do osso frontal, adotando uma forma cônica e alongada; é dividida em 3 partes (figura 1): parte proximal ou "cepa" (também chamada de espiga), parte média ou "pala" e parte distal ou "piton o ponta" (Fernández, 2009). Como produto ósseo, sua composição inclui minerais como cálcio, ferro, magnésio, sódio, potássio e fósforo; dependendo em grande parte de sua dureza (Cabanas *et al.*, 1994).

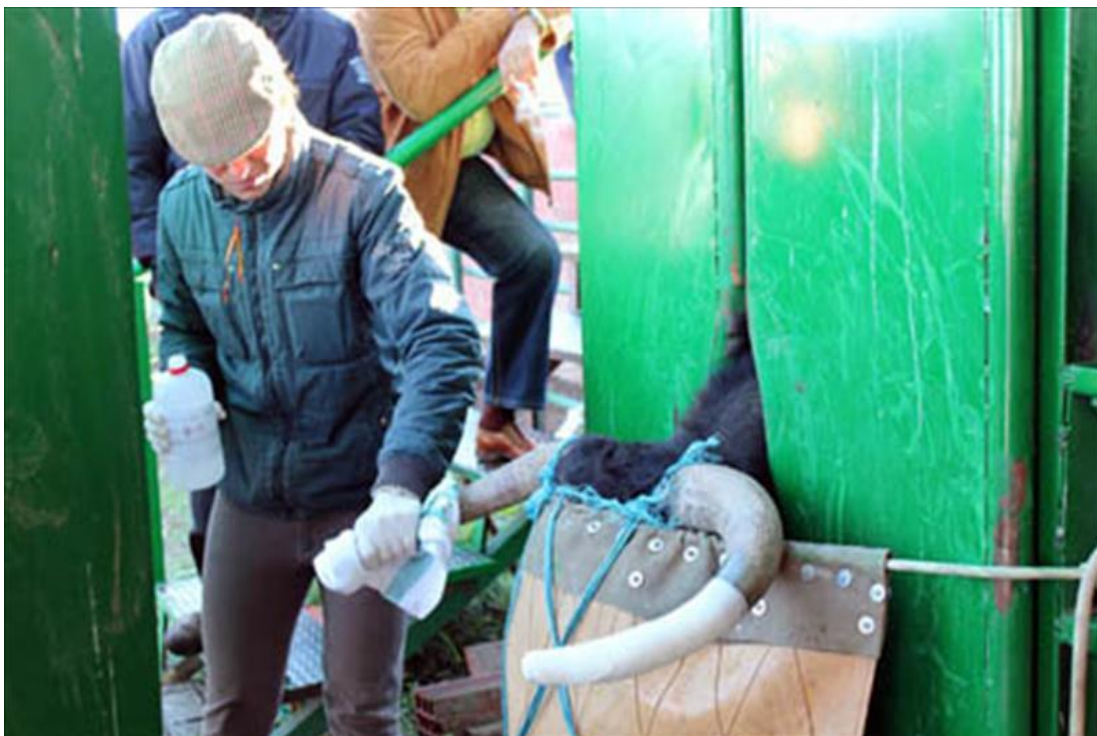
Figura 2. Manejo do revestimento (Foto: Julio Cesar Sanchez, 2018)

Os chifres do touro estão em risco de deterioração, principalmente no último ano de vida, como resultado de possíveis lutas, fricção, contato ou golpes com o solo, árvores, cercas, cochos de alimentação ou as paredes das calhas ou canetas de manuseio (Aparicio *et al.*, 2000). Por esta razão, nos últimos anos, o uso duma atadura de fibra de vidro se tornou popular para cobrir os chifres de modo que eles sejam protegidos até que sejam combatidos na arena (Lomillos *et al.* 2013). É um material fácil de manusear, poroso, que endurece rapidamente por polimerização com água, proporcionando boa consistência (figura 2). A técnica consiste em imobilizar o animal no focinho e envolver o chifre com esta bandagem para protegê-lo de qualquer agressão ou fricção. A parte distal do chifre, ou seja, é em muitos casos reforçada com um material mais duro, tubos metálicos ou similares, a fim de reduzir o desgaste na área apical (Pizarro *et al.*, 2008a e b).

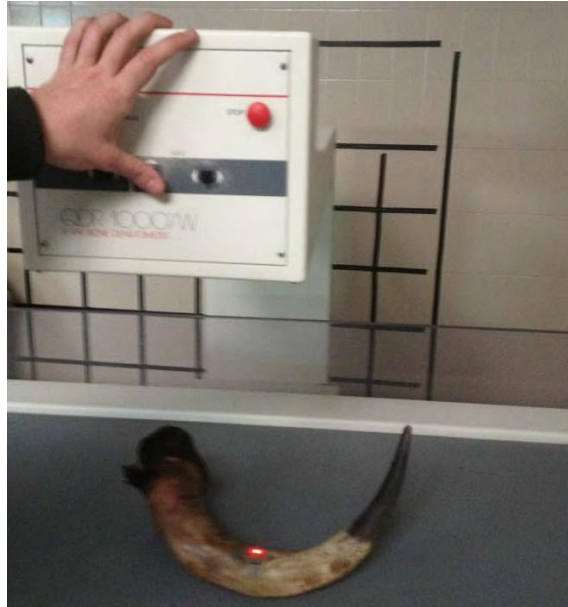
Figura 3. Localização a laser do ponto médio do corno

Considerando que um dos aspectos determinantes da resistência mecânica do chifre é o grau de calcificação das estruturas ósseas que o suportam, consideramos necessário realizar uma avaliação da densidade óssea dos processos do chifre frontal, a fim de poder verificar a existência ou não da influência da bainha a este nível. Foi utilizada uma máquina de densitometria Hologic QDR-1000/W; foram feitas medições tanto da metade proximal do chifre (base) quanto da metade distal (ponta). Para determinar as duas regiões de estudo, foi utilizado como referência o ponto médio localizado a laser do chifre (Figura 3).

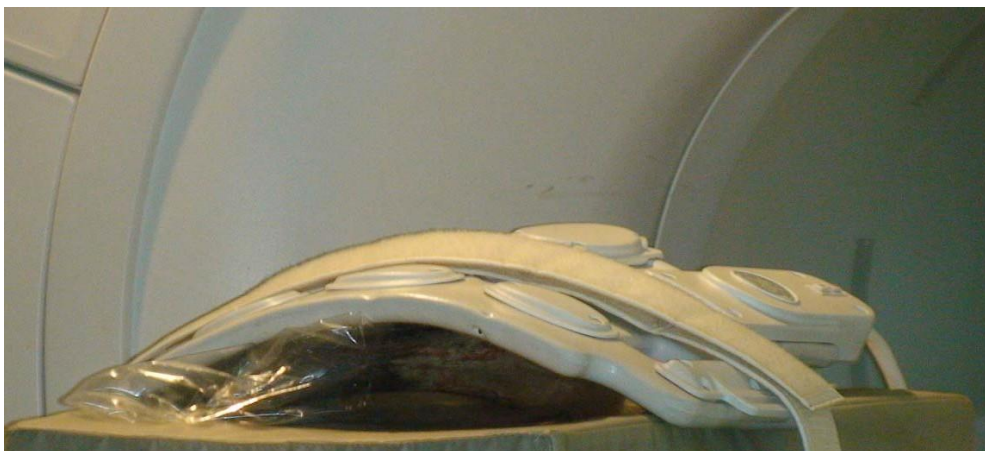
Figura 4. Chifre coberto com antena de raios cardio

Para este estudo, foi utilizado um equipamento de ressonância magnética fechada 3 Tesla, com ímã supercondutor, da marca General Electric Medical System; após dois testes preliminares com uma antena de pulso e uma antena de cabeça, foi decidido realizar os estudos com uma antena Cardio-array (figura 4), da mesma marca. As imagens foram processadas utilizando o programa OsiriX, o que permite que sejam feitas medições precisas nas imagens.

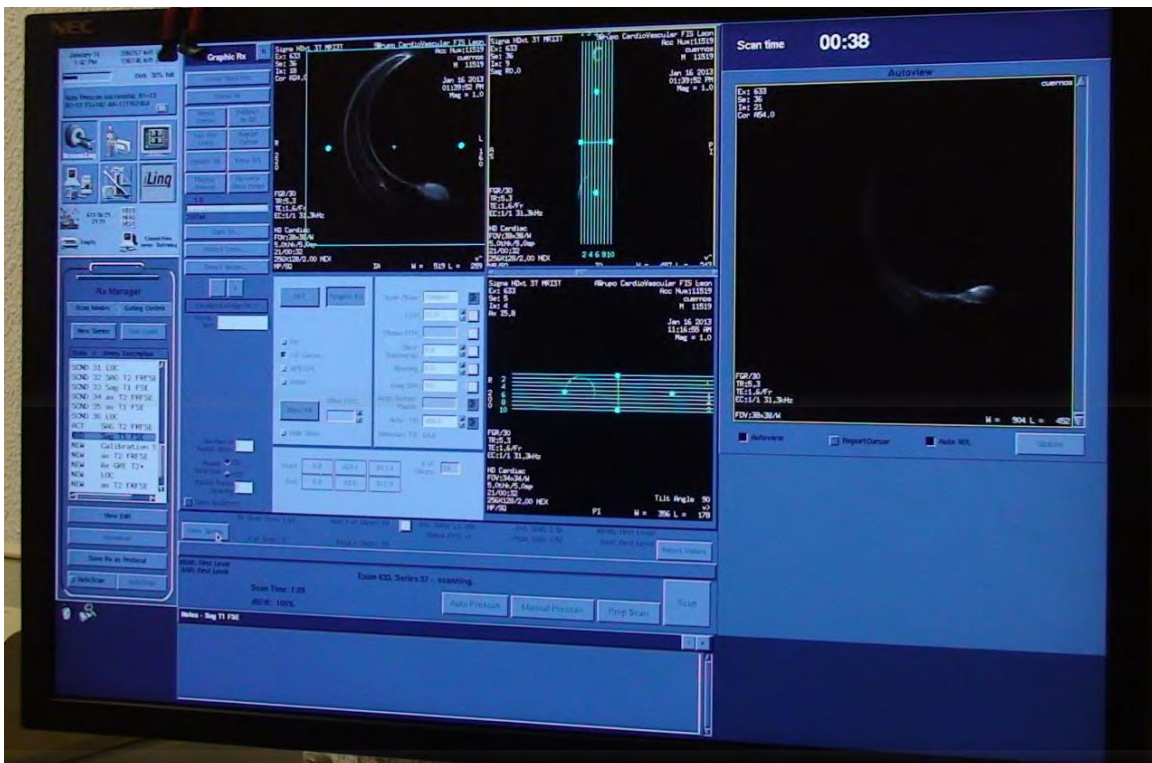
Figura 5. Imagem dos cortes coronais oblíquos de 5 mm de espessura

Os chifres foram colocados em duas almofadas para centralizá-los no imã, numa posição que corresponderia à posição de decúbito dorsal do animal, mas ligeiramente mais girada para aproveitar a área de maior intensidade magnética. A técnica de estudo consistiu num localizador em três planos, com um segundo localizador também em três planos complementares; cortes coronais oblíquos foram feitos nestes, procurando o plano que cobria o maior comprimento do chifre e cobrindo toda a anatomia com o resto dos cortes (figura 5). Estes cortes tinham 5 mm de espessura e 0,5 mm de distância, o que se traduz numa distância de 5,5 mm entre os cortes. Estas imagens foram adquiridas em T2 FRFSE e T1SE.

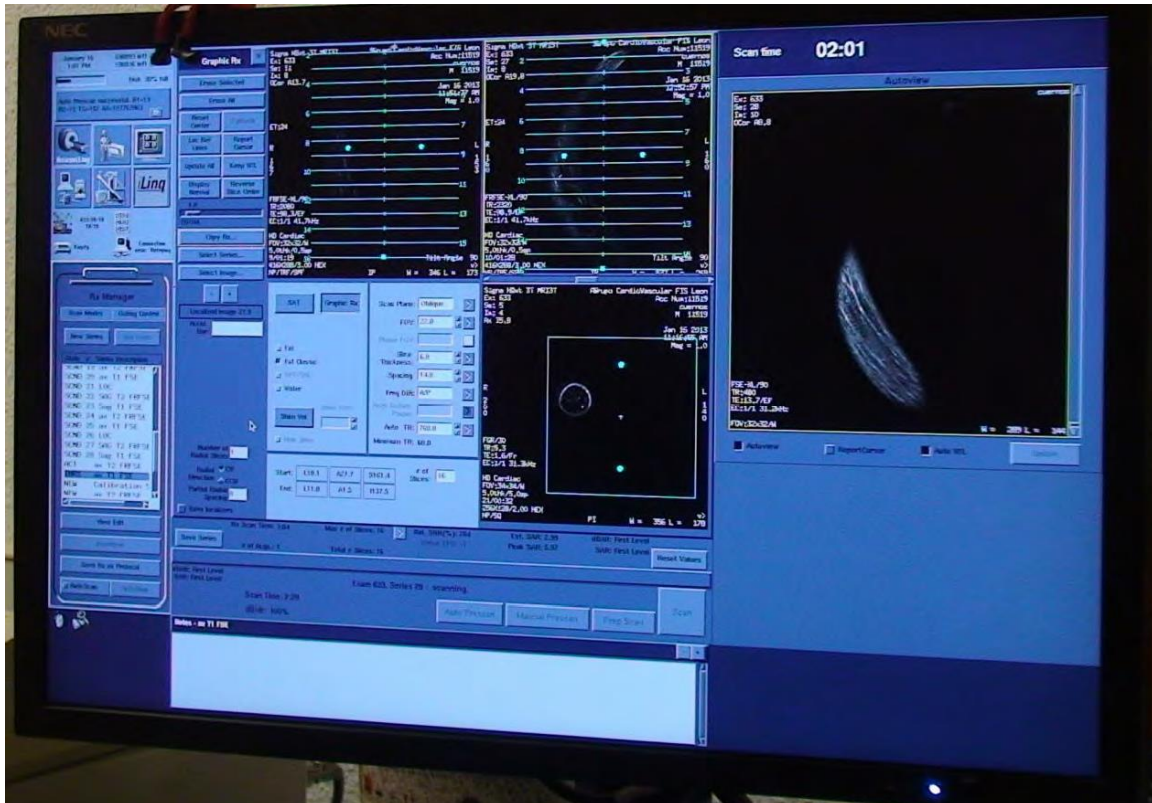
Figura 6. Imagem dos cortes axiais perpendiculares aos cortes coronais com 6 mm de espessura

Os cortes axiais foram programados nas imagens anteriores, perpendiculares às anteriores com 6 mm de espessura e 14 mm entre os cortes (figura 6); o que nos dá uma distância entre os cortes de 20 mm, o que facilitará a comparação dos resultados com o resto das técnicas. Estas imagens também foram obtidas em T2FRFSE e T1SE.

A orientação destas séries axiais significa que, como os cortes são paralelos entre si, os dois primeiros e os dois últimos são muito oblíquos, dando-nos uma imagem elíptica da seção óssea, sendo o resto dos cortes razoavelmente perpendiculares ao eixo do chifre.

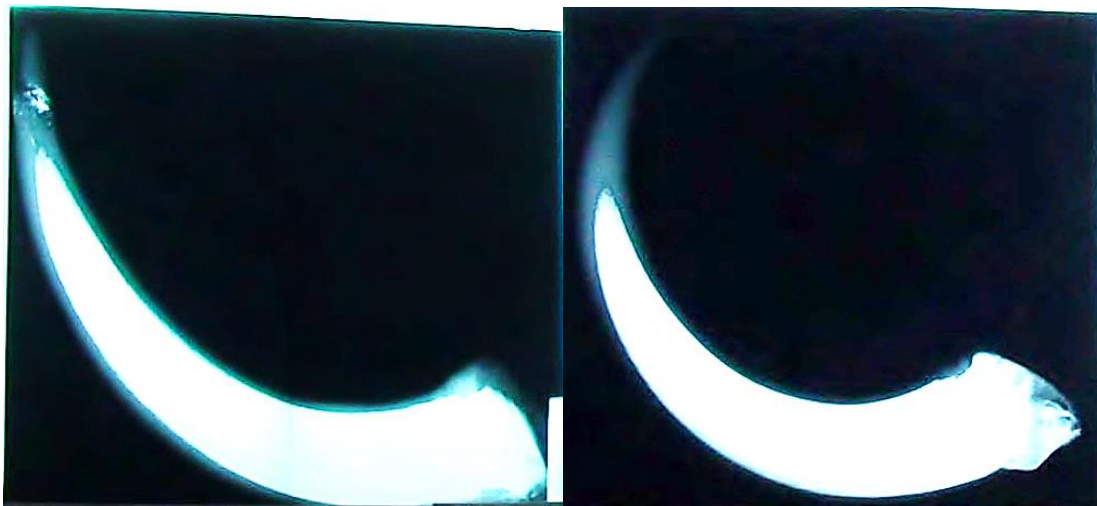
Figura 7. Imagens radiográficas dum chifre fraturado e dum chifre saudável

Pela radiografia é possível distinguir perfeitamente as diferentes partes do corno e, portanto, sua estrutura interna. Não foram encontradas alterações graves na estrutura interna dos chifres, nem foram compatíveis com processos patológicos crônicos na área óssea de qualquer um dos chifres estudados. Entretanto, algumas alterações foram observadas na área do maciço de chifres, tais como quebras ou lascas, como pode ser visto na parte superior esquerda da figura 7, mas tanto no grupo de animais embainhados como não embainhados.
